## 研究成果報告書

| 研究開発課題名 | プレキャストパネルを活用したコンクリート被覆に基づく腐食鋼矢板水路の迅速再生技術の開発 |
| 研究総括者 | 藤村ヒューム管株式会社 長崎 文博 |

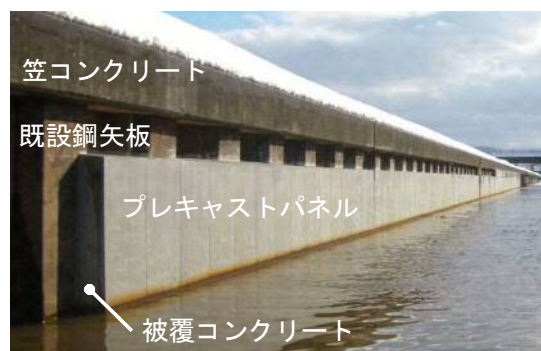
本事業は、鋼矢板水路にプレキャストパネルと被覆コンクリートを施す保護工法（以下、本技術という）の開発を目的とする（写真-3、図-1）。全国に供給体制が確立し、耐久性に優れるコンクリートを被覆材に用いることで地域的な制約を受けずに施設の長寿命化を図ることができる。また、コンクリートは施工性が良く、湿潤又は高湿度環境下でも施工可能であることから、特別な技術や設備を必要とせずに劣化対策が可能となる。

写真-3 本技術の施工事例

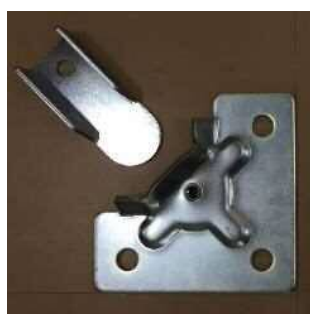
新型および従来型の連結金具を写真-4、連結金具によるプレキャストパネルの設置手順を図-3に示す。従来型の金具は、隣接するプレキャストパネル4枚をボルトで固定する構造である。最後に設置するプレキャストパネル(図-3「Case2 従来型金具 パネル4」)のボルト固定は、プレキャストパネルの裏側で作業するため作業スペースとして100 mm程度の確保が必要となる。この作業スペースの確保のため、被覆コンクリートの最小厚さは100 mmが限度であった。また、目視での作業ができないため作業性にも課題があった。以上より、プレキャストパネルの裏側での固定作業の改善を含めて被覆コンクリート厚を低減できる、新たな連結金具を開発した。

Case1 新型金具

Case2 従来型金具

写真-4 連結金具

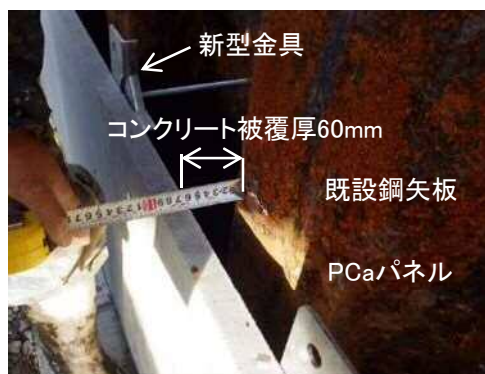
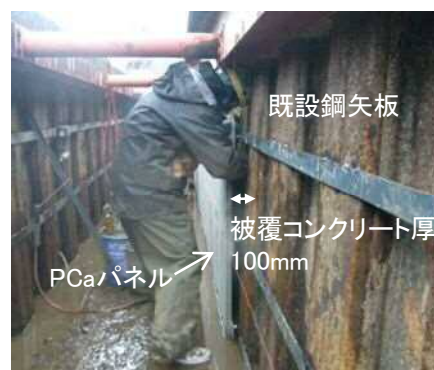
写真-5 被覆コンクリート厚の実証

果の検証を平成 27 年度の信濃川水系土地改良調査管理事務所発注のストックマネジメント技術高度化事業軽量鋼矢板排水路劣化対策工法現地実証試験(以下、「実証試験」という。)にて実施した。実証試験による成果を表-1 に示す。被覆コンクリート厚さは、Case2 従来型金具の 100 mm に対して Case1 新型金具は 60 mm となり、40%低減することができた(写真-5)。これによって、被覆コンクリート自重は 23%低減することができた。また、プレキャストパネル設置の作業性は、プレキャストパネルの裏側での固定作業を無くしたことで作業性が向上し、従来型金具に対して 17%の設置作業の短縮を実現した。

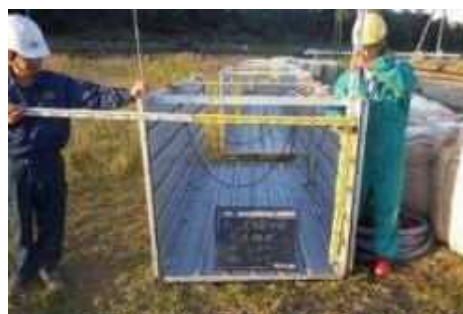
従来の仮締切は、写真-7 に示すように、大型土のうを使用して切廻し水路を構築し、作業範囲を確保していた。この方式では、片岸ずつ交互に施工することとなり作業効率が悪く、また仮締切の撤去の際に土のう袋および中詰土を廃棄物処分する必要があった。この解決策として鋼製組立式仮設水路（写真-6）の適用を検証し、写真-8 に示す実証試験を実施した。実証試験では、工期の短縮効果、仮設費の低減効果および産業廃棄物処分費の低減効果について検証した。

写真-6 鋼製組立式仮設水路

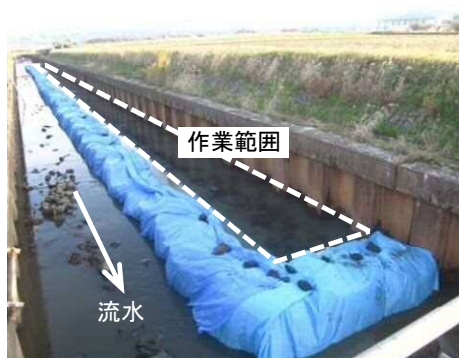
写真-7 大型土のうによる仮締切

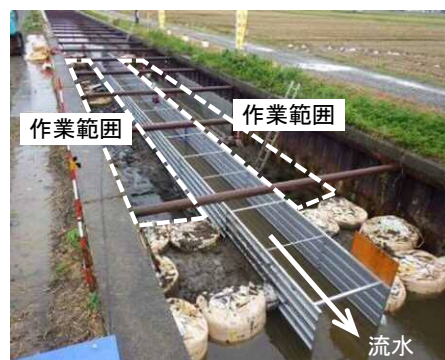
写真-8 鋼製組立式仮設水路による仮締切

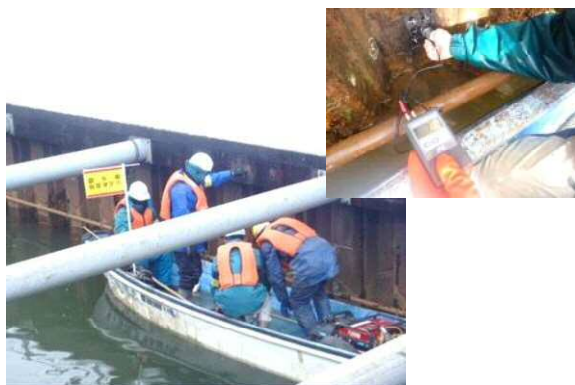
本工法適用の可否を判断する前提条件として、既設鋼矢板水路の腐食状況を効率的に調査することが不可欠である。従来は目視調査による面的な調査と、超音波板厚計による残存板厚の調査が併用されてきた（写真-9）。本技術では、赤外線サーモグラフィ法により既設鋼矢板水路の腐食状況をスクリーニング可能か検討した。図-6に既存施設における赤外線計測・解析フロー図を示す。

写真-9 超音波厚さ計による計測

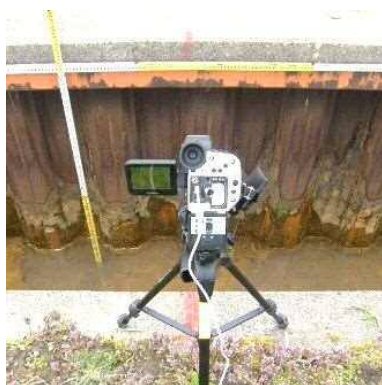
写真-10 赤外線サーモグラフィ  
による計測

写真-10 に示す既存施設（橋本排水路、水路幅 2.0m、水路高さ 2.0m、1977 年供用開始）において、赤外線画像を取得した。赤外線画像の取得は太陽光を熱源とするパッシブ法を用いた。その結果、鋼矢板の腐食が進行した損傷部で熱特性に大きな違いが見られた（図-7）。熱特性に大きな違いが見られた範囲では、物性値の空間分布特性をセミバリオグラムモデルにより定量評価可能であった。セミバリオグラムモデルの特徴は、計測データの空間依存性を評価できることにあり、赤外線画像により取得した平均的な物性値に加えて、局所的なばらつきを含む物性値の空間的分布特性を評価できる。図-8 は、横軸にサンプリング間隔であるラグ、縦軸にばらつきの程度であるセミバリエアンスを示したものであり、セミバリエアンスの最大値を示すレンジの有無により鋼矢板の腐食状態を評価した。既設鋼矢板の損傷部では、明確なレンジに基づくセミバリオグラムが確認され、物性値の空間的連続性が無くなることにより、セミバリエアンスの増加が確認された。赤外線放射エネルギーを空間統計学手法（セミバリオグラム解析）により定量化し、腐食状態をスクリーニングすることで既設鋼矢板の腐食状況の概況調査が可能になることを確認した。

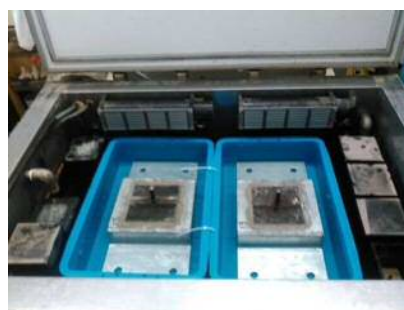
促進劣化試験は、鋼矢板-コンクリート供試体の凍結融解試験による促進劣化前後の引張付着強度を確認した。供試体は、**写真-12**に示す鋼矢板切片（150 mm×150 mm）にコンクリート（設計基準強度  $\sigma_{ck} = 18 \text{ N/mm}^2$ ）を打設した鋼矢板-コンクリート供試体を作製した。この供試体に**写真-13**の促進劣化処理（水中凍結融解処理 300 サイクル）を実施し、促進劣化試験前後の供試体による引張付着試験（**写真-14**）を実施した。

写真-13 促進劣化処理

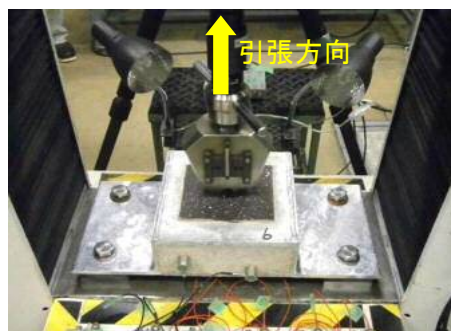
写真-14 引張付着試験

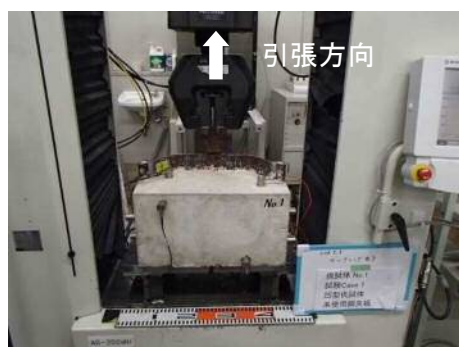
せん断付着試験については、本工法の実構造物に則し、被覆コンクリート自重の作用方向における付着強度を確認するため実施した。図-14 に示す実物鋼矢板を用いた供試体（鋼矢板種別：LSP-ⅢD 型、供試体種類：凹型と凸型の 2 種類、コンクリート設計基準強度： $\sigma_{ck}=18\text{N/mm}^2$ ）を作製し、万能試験機にてせん断付着試験（写真-15）を実施した。

写真-15 セン断付着試験

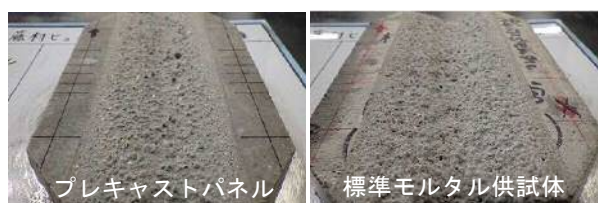
試験状況を写真-17、試験後の供試体の摩耗状況を写真-18 に示す。また平均摩耗深さの経時変化を図-17 に示す。試験の結果、プレキャストパネルの相対比 0.47 を示し、20 時間経過後においても前述のマニュアルの品質規格値を満足することを確認した(表-8)。以上から、本技術のプレキャストパネルは、十分な耐摩耗性を有することが実証された。

写真-18 供試体の摩耗状況

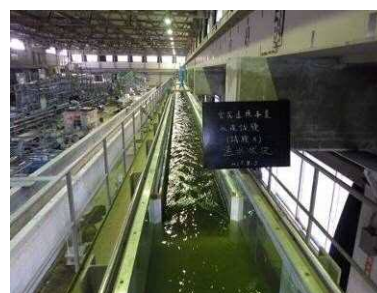
本技術は、コンクリート被覆厚さによって鋼矢板水路を通水断面が減少する。一方、プレキャストパネルによって護岸は平滑となり粗度係数は低減する。これらの影響による本技術の施工前後の通水性能を確認するため、プレキャストパネルの粗度係数を模型試験により実証した（図-18、写真-19）。

写真-19 粗度係数算出試験状況

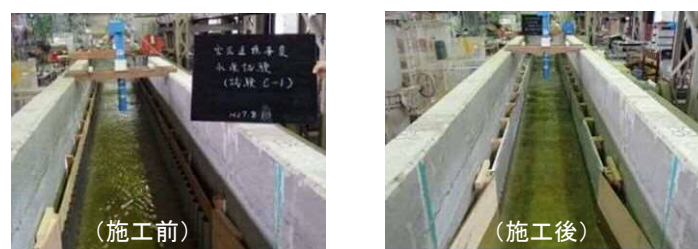
本技術の施工後は、粗度係数の低減による流速の上昇が予想される。河床が土砂である鋼矢板水路においては、流速の向上による河床洗掘が懸念されることから、本技術の施工前後の模型水路を製作し、流況確認を実施した。現在供用される鋼矢板水路で最も一般的な断面寸法を調査により算出（幅  $4.0 \text{ m} \times$  高さ  $2.0 \text{ m}$ ）し、この  $1/5$  スケールの施工前後の水路をモデル化して模型水路を製作した（図-21、写真-20）。本試験では、施工前後の流速の比較を行う流下能力試験と施工前後での河床土砂の状況を確認する土砂掃流性試験を実施した。

写真-20 流況確認試験状況

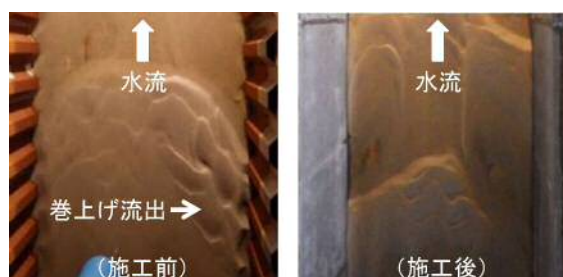
土砂掃流性の確認は、模型水路の渠底にけい砂 5 号を敷き詰め、一定時間流水を続けた後のけい砂の流出量を確認した。結果、施工後の模型水路でのけい砂の流出率の低減が確認された（表-10）。施工前は鋼矢板の凹凸形状部での水流の乱れを起因とする砂の巻上げによる浮遊砂の流出が見られたのに対して、施工後は護岸の平滑化による整流化に伴って巻上げ流出が抑制されたと考えられる（写真-21）。

写真-21 河床の砂紋分布

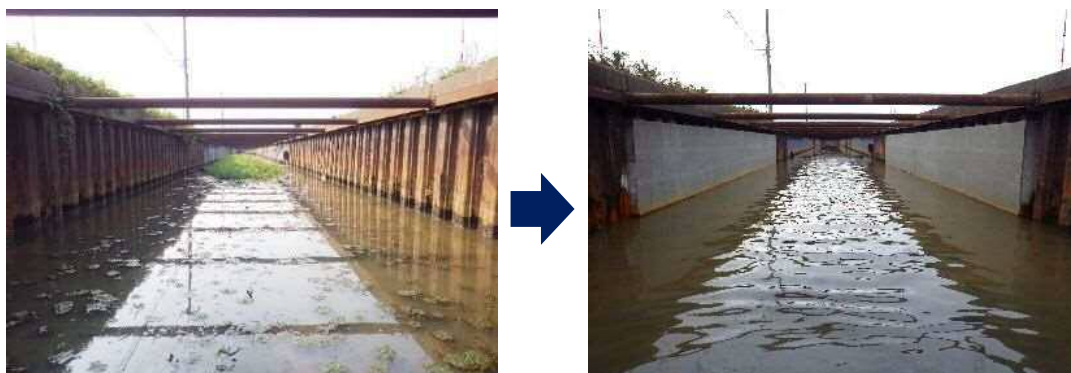
- ①鋼矢板コンクリート被覆保護工：高さ 2 m×延長 15 m×両岸=60 m<sup>2</sup> (写真-22)
- ②鋼製組立式仮設水路：幅 1.3 m×高さ 1.2 m×延長 30 m (写真-23)
- ③非破壊検査技術開発のための人工欠損設置 (写真-24)
- ④機能監視のための埋設型ミニセンサの設置 (写真-25)

(施工前)

(施工後)

写真-22 鋼矢板コンクリート被覆保護工

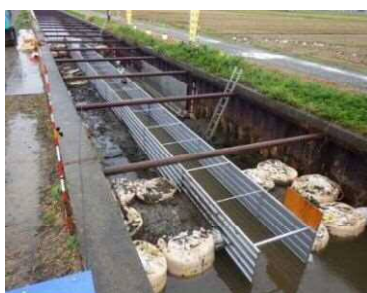
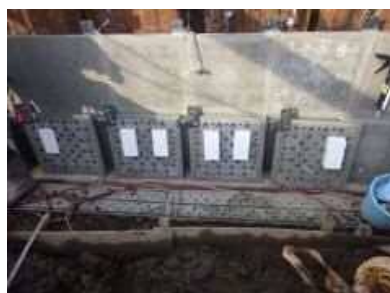
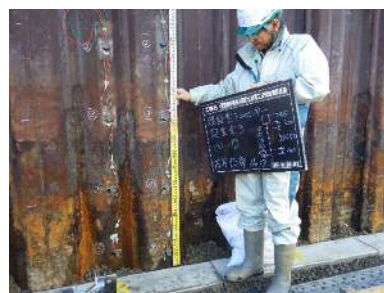
写真-23 鋼製組立式仮設水路

写真-24 人工欠損設置

写真-25 ミニセンサ設置

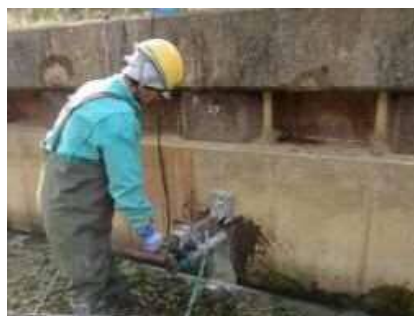
本技術をはじめとする鋼矢板水路の表面被覆保護工法の実施にあたっては、鋼矢板土面側の腐食劣化状態の適切な評価が必要と考えられる。しかし、既設鋼矢板の引抜きや土面側の掘削による状態観察は、施設劣化を助長する恐れがある。そこで本研究では、写真-27 に示す既設鋼矢板のコア抜きによって観察試料（写真-28）を採取し、干渉型電子顕微鏡（wyko 社 NT3300）による試料の表面粗さの観察から腐食劣化特性を評価した（写真-29）。表面粗さの指標は、算術平均粗さで評価した。試料の板厚は、超音波厚さ計（AND 社 AD-3253）を用いて測定した。尚、既設鋼矢板との比較対象として、未使用鋼矢板の表面粗さも算出した。

写真-27 鋼矢板のコア抜き状況

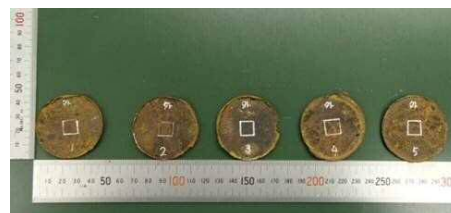
写真-28 観察試料（コア抜き切片）

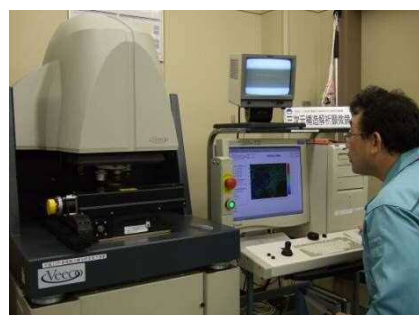
写真-29 電子顕微鏡観察
